## Ein Kriminalpuzzle

### Ein mysteriöser Seilriss

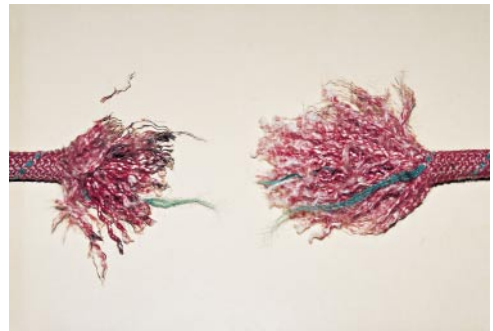
*Ein ungewöhnlicher Seilriss.*

Steinschlagbeschädigung schied nach der mikroskopischen Untersuchung der Rissstelle aus. Es zeigte sich, dass die vom Gendarmeriebeamten vermutete Schmelzverbrennung an der Rissstelle nur durch getrocknetes Blut zusammengeklebte Perlonfasern waren. Spuren einer Schmelzverbrennung, wie sie durch Steinschlag aufgrund des hohen örtlichen Drucks auftreten, konnten nicht gefunden werden.

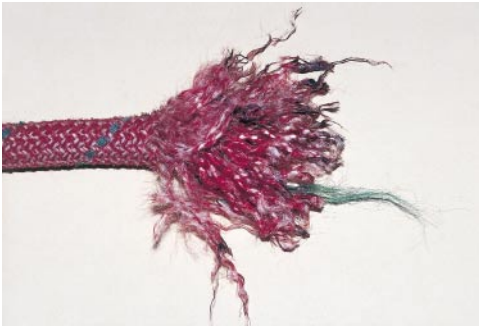
*Schmelzverbrennung, Steinschlag ...*

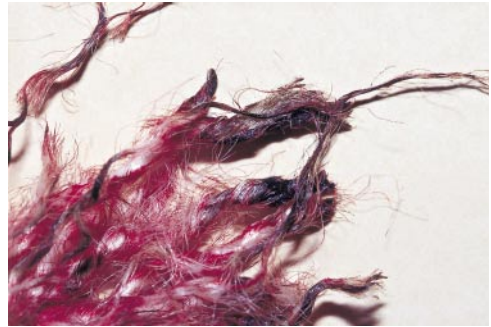
*... oder was?*

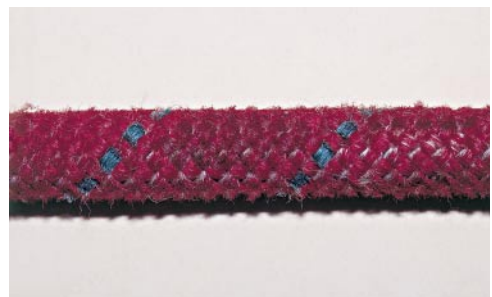
*... nur stellenweise geringfügig dunkel verfärbt.*

spuren aufwiesen. Diese Stellen waren nur geringfügig dunkel verfärbt. Anfangs hatten wir sie für normale Verschmutzung gehalten. Ergebnis der Untersuchung: Das Seil war stellenweise mit Schwefelsäure, aller Wahrscheinlichkeit nach in Form von Batterieflüssigkeit, in Berührung gekommen. Schwefelsäure schädigt die Festigkeit von Perlon, ohne dass dies äußerlich erkennbar sein muss, abgesehen von einer mehr oder weniger starken, von der Säurekonzentration abhängigen Verfärbung. Das Seil wies neben den mit Schwefelsäure kontaminierten Stellen noch weitere derartige Stellen auf, bei genauerem Hinsehen an der geringfügig dunklen Verfärbung zu erkennen: Das Seil war mehr oder weniger »perforiert«, ohne dass man es ihm angesehen hätte.

Seile nicht mit Chemikalien und deren Dämpfen in Berührung bringen, insbesondere nicht mit Säuren. Sollte jedoch einmal ein Seil einige Spritzer Benzin oder Dieselmotorkraftstoff abbekommen, muss es deshalb nicht ausgesondert werden.

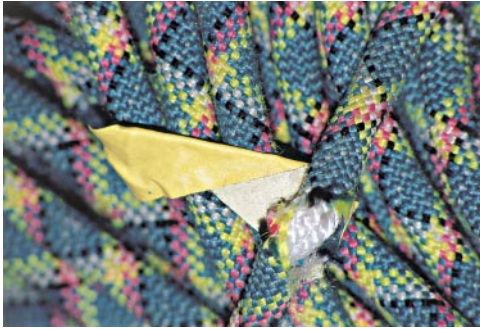
Die Mittenmarkierung ..., nicht ganz in der Mitte.

ben und -einholen versuchte er immer wieder die Mitte abzuschätzen und musste dabei jedes Mal feststellen, dass die Mitte »wirklich überhaupt nicht in der Mitte sein konnte«. Bei der Gipfelrast löste er das Klebeband der Mittenmarkierung an einer Seite – und traute seinen Augen nicht. Unter dem Klebeband kam der Seilkern hervor. Neugierig geworden, entfernte er das Klebeband vollständig und musste feststellen, dass der Mantel zu mehr als der Hälfte gerissen war. Er hielt das Seilstück seinem Partner fragend unter die Nase. Der meinte nur lakonisch, dass er das Seil gerade erst vor vier Wochen gekauft habe und wegen der »kleinen« Beschädigung den neuen Strick nicht gleich aussondern wollte. Außerdem seien es ja zwei Stricke. So habe er sich halt mit Klebeband beholfen.

**Traue keinem Seil mit Klebeband!**
