# 1 Historische Tragwerke aus Holz

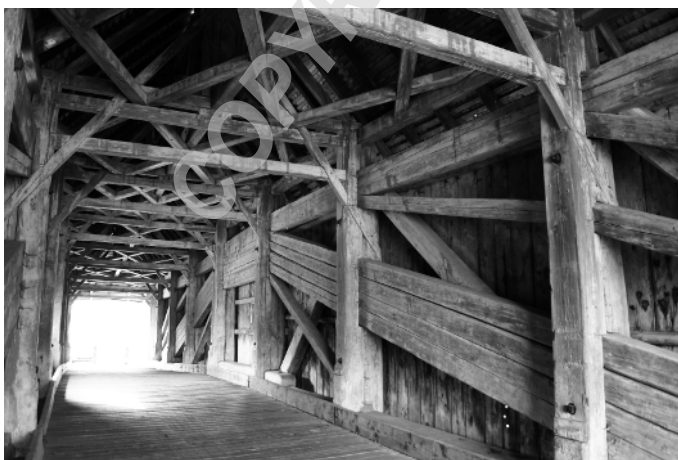
**Bild 1.1** Holzbrücke des 18. Jahrhunderts (Argentringer Brücke Hiltensweiler).

Holz fand Verwendung bei der Herstellung von Tragwerken wie Decken und Dächern, aber auch für aussteifende und raumabschließende Konstruktionen, z. B. beim Bau von Häusern in Block- oder Fachwerkbauweise. Holz wurde aber auch verwendet für die Konstruktion von Fundamenten (Pfähle, liegende Roste, Pfahlroste), für vergängliche Hilfskonstruktionen wie Lehr- und Arbeitsgerüste und für den Maschinenbau (Mühlen; Baumaschinen wie Hebezeuge und Rammen). Die Mehrzahl aller Brücken in Mitteleuropa bestand ebenfalls aus Holz (Bild 1.1). Mit dem Bauwesen konkurrierte überdies der Schiffbau um das beste Konstruktionsholz.

werke aus Holz über die Jahrhunderte erhalten. Derjenige Tragwerksplaner, der das Glück hat, sich mit einer historischen Holzbrücke des 18. oder 19. Jahrhunderts auseinanderzusetzen (Bild 1.1), wird allerdings dort dieselben Konstruktionsideen wie im Dachwerksbau wiederfinden und auch mit denselben Beurteilungskriterien wie bei Dachtragwerken arbeiten können. Daher konnte auch der historische Brückenbau aus dem vorliegenden Werk ausgespart bleiben.

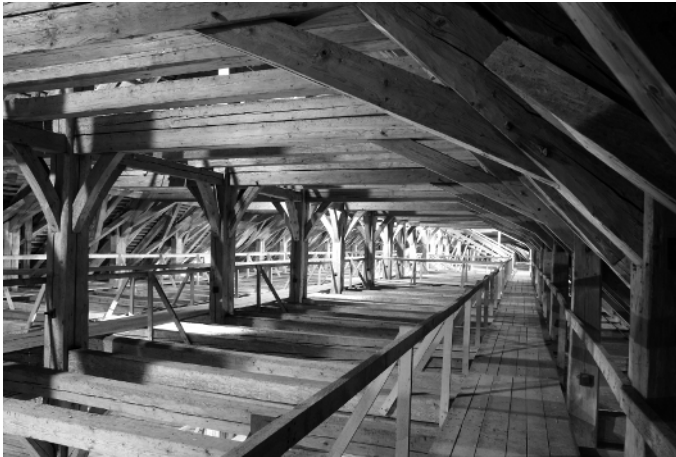
**Bild 1.2** Historisches Dachwerk (ehem. Abteikirche Fürstenfeldbruck, frühes 18. Jh.).

Der Tragwerksplaner, der sich heute mit der Beurteilung historischer Holzkonstruktionen konfrontiert sieht, hat es somit meist mit einem mehr oder weniger weit gespannten Dachtragwerk zu tun (Bild 1.2). Deswegen ist das vorliegende Werk besonders auf die historische Entwicklung, die verschiedenen Konstruktionsarten und das Tragverhalten sowie die Standsicherheit historischer Dachwerke fokussiert. Die Vorgehensweise, die hier am Beispiel der Dachtragwerke erläutert wird, kann jedoch in vielerlei Hinsicht auch auf andere Bauwerke übertragen werden. Tragwerksplanerisch weniger anspruchsvolle Bauten wie Fachwerkhäuser weisen dieselben zimmermannsmäßigen Holzverbindungen und Konstruktionselemente auf. Bei der Sanierung eines alten Fachwerkhäuses sind allerdings in erster Linie der Bauphysiker und der Architekt gefragt, so dass dieses Thema aus dem vorliegenden Buch völlig ausgeklammert worden ist. Wer sich speziell mit der Renovierung, Umnutzung und Wiederherstellung von Fachwerkhäusern beschäftigt, findet anderweitig eine reiche Spezialliteratur. Wesentlich seltener als Dachwerke und Holzhäuser haben sich reine Ingenieurbau-

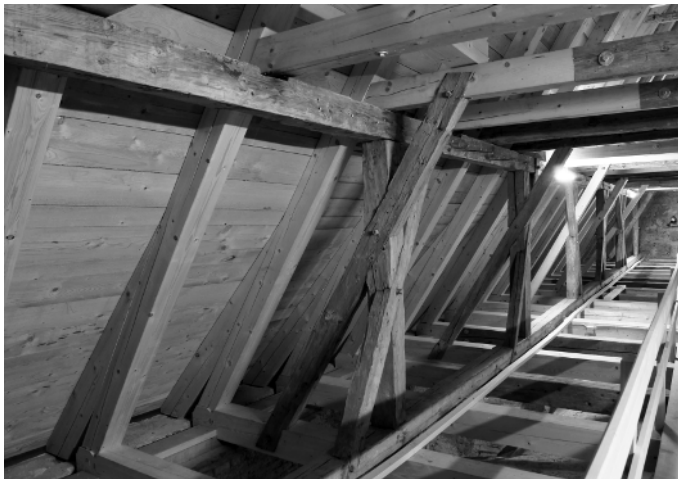
**Bild 1.3** „Sanierung“ eines historischen Holztragwerks oder moderne Kopie mit wenigen alten Versatzstücken?

leben und das Tragwerk hat in vielen Fällen seit Jahrhunderten mit dem Schaden existiert. Eine kraftschlüssige Reparatur führt in solchen Fällen zu einer Änderung des Lastabtrags, kann Überlastungen an anderer Stelle induzieren und hilft dem historischen Tragwerk daher unter Umständen wenig. Allerdings ist Bauherren, aber auch vielen Handwerkern und Architekten nichts schwerer zu vermitteln als die Idee, dass ein derartiger augenfälliger „Schaden“ nicht behoben werden muss. Auf keinen Fall sollte die Sanierung eines historischen Holztragwerks dazu führen, dass nach der Maßnahme ein „perfektes“ Tragwerk im Sinne eines modernen Nachbaus in der alten Form vorliegt, eventuell angereichert durch einige quasi museal präsentierte originale Versatzstücke (Bild 1.3).

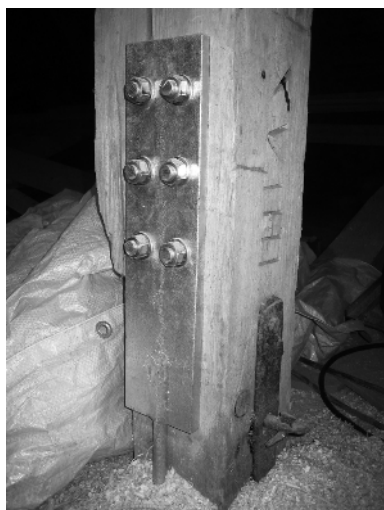
**Bild 1.4** Maßstabsprengende „Reparatur“ eines völlig unbeschädigten historischen Anschlusses.
