**Vorgehensweise bei der Bearbeitung eines Schadensfalles***Günter Lange*

**Aufgaben und Ziele der Schadensanalyse**

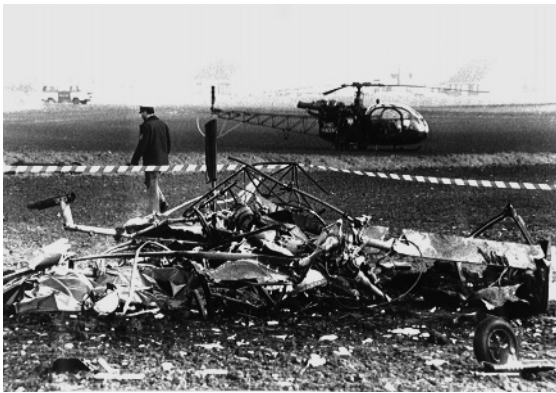
Abb. 1.5 Trümmer eines Hubschraubers. Im Hintergrund gleiches Modell im flugfähigen Zustand.

In jedem Fall sollte man den Bruch zunächst *makroskopisch* beurteilen (Betrachtung mit bloßem Auge, Lupe oder mäßig vergrößerndem Stereomikroskop). Oftmals gestatten deutlich ausgeprägte makroskopische Merkmale, die Bruchart zweifelsfrei zu identifizieren (vgl. Kapitel 2, Abb. 2.7). Auch bei einer großen Zahl zerstörter Teile (z. B. Flugzeugabsturz, Explosion) können die möglicherweise unfallauslösenden Brüche nur durch eine makroskopische Betrachtung eingegrenzt werden. Abbildung 1.5 zeigt ein derartiges Beispiel, Abbildung 1.6 gibt die potenziell schadensverursachenden Teile mit mehr als 70 Bruchstellen wieder.

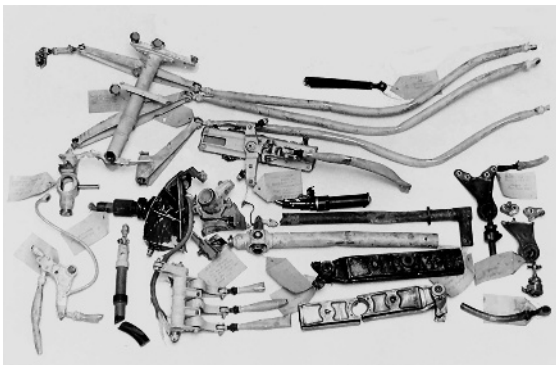
Abb. 1.6 Teile des Steuerungssystems, deren Versagen einen Absturz bewirkt haben könnte.

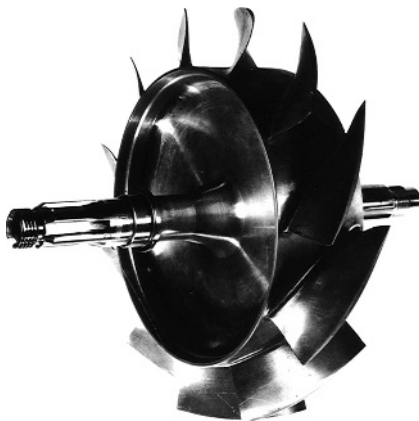
**Abb. 1.7** Axialverdichterrad, gefertigt aus einem Stück. Außendurchmesser 180 mm.

Zwei Beispiele sollen die schadensauslösende Wirkung nebensächlich erscheinender Einflüsse verdeutlichen. Die Axialverdichterräder langjährig bewährter Hubschrauberturbinen wurden scheinbar unwesentlich konstruktiv verändert: Am Rand der Scheibe wurde ein umlaufender Wulst angedreht, um beim Auswuchten auf einfache Weise Material abarbeiten zu können (Abb. 1.7 und 1.8).

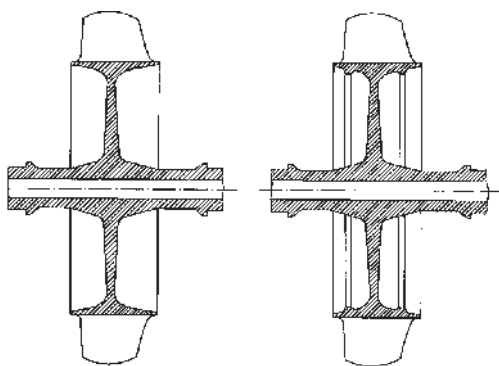
**Abb. 1.8** Älteres, bewährtes Verdichterrad (links); nach Andrehen zweier Wuchtringe anfälliges Verdichterrad (rechts).

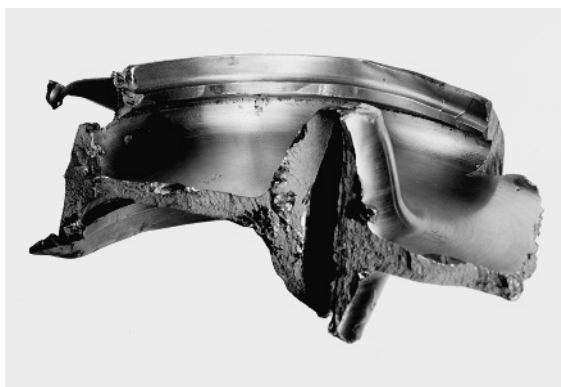
**Abb. 1.9** Größeres Bruchstück eines Axialverdichterrades. Korrosionsspuren auf der Innenseite des Wuchtringes. Scheibendurchmesser 130 mm.

Nach ca. 1000 Betriebsstunden brachen in zwei Triebwerken diese mit 44 000 U/min umlaufenden Räder infolge interkristalliner Spannungsrißkorrosion (Abb. 1.9 bis 1.11); die übrigen geänderten Räder zeigten starke Angrifferscheinungen und wurden ausgetauscht. Der verwendete Stahl X15Cr13 war nicht normgerecht auf 700–750 °C, sondern zugunsten erhöhter Festigkeit nur auf 540 °C angelassen worden. Bei dieser relativ niedrigen Anlasstemperatur scheiden derartige ferritische Stähle Chromkarbide aus, die entlang der Korngrenzen zu zusammenhängenden chromverarmten Zonen führen. Der Stahl geht in einen extrem korrosionsanfälligen Zustand über (Sensibilisierung). Die aus der anströmenden Luft niedergeschlagene Feuchtigkeit wurde nach dem Andrehen des Wuchtringes nicht mehr abgeschleudert. Sie staute sich auf der Innenseite des Wulstes und zerstörte

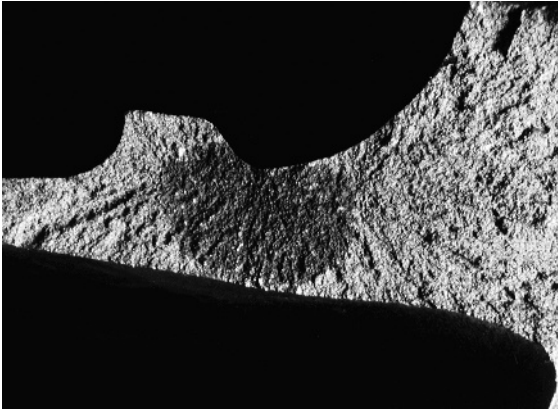
**Abb. 1.10** Detail aus der Bruchfläche eines Verdichterrades. Dunkle Linse der interkristallinen (Spannungsriß-)Korrosion, ausgehend von der Senke neben dem Wuchtring.

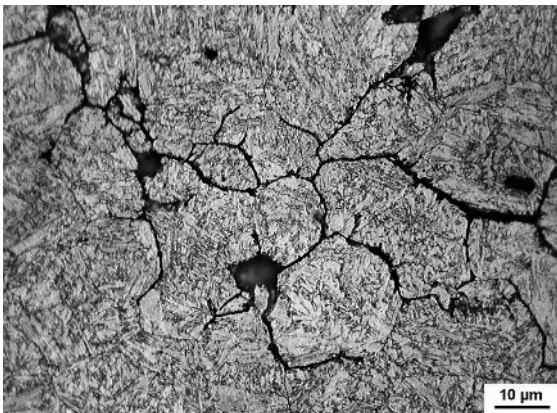
**Abb. 1.11** Metallografischer Schliff, dicht neben der Bruchfläche. Interkristalline (Spannungsriß-)Korrosion. Vilella.

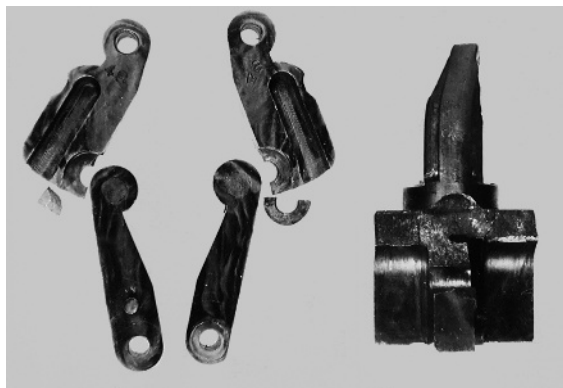
**Abb. 1.13** Verformungslos gebrochene Schlossteile einer Unterhebel-Repetierbüchse. Abgeschroteter Bolzen (rechts).

Beim Schießen mit einer Repetierbüchse brachen mehrere Teile des Schlosses (Abb. 1.12 und 1.13), wodurch der Schütze schwer verletzt wurde. Aus dem Gewehr waren bereits etwa 50 Schüsse abgegeben worden, darunter mindestens einer mit ca. 30 % Überlast beim Hersteller. Der für die Beteiligten unverständliche Unfall konnte wie folgt aufgeklärt werden: Alle Schlossteile waren durch Spaltbrüche zerstört worden; der Werkstoff befand sich aufgrund fehlerhafter Wärmebehandlung in einem extrem spaltbruchanfälligen Zustand (Abb. 1.14). Die Waffe war im Juni erworben worden, der Unfall ereignete sich im November desselben Jahres bei einer Temperatur von +1 °C. Der Temperaturrückgang hatte die ohnehin geringe Duktilität des Werkstoffes nochmals erheblich vermindert (Steilabfall der Kerbschlagzähigkeit) und damit die Voraussetzungen für die verformungslosen Brüche geschaffen. Das Untersuchungsergebnis wurde durch metallografische Schliffe sowie durch Kerbschlagbiegeversuche bei 20 °C und bei 1 °C an den Schadensteilen und an Vergleichsstücken aus einem anderen Gewehr gleichen Typs abgesichert (Abb. 1.15); vgl. [5]. Die Aufklärung war durch eine unsachgemäße Voruntersuchung – Abschroten eines gehärteten Bolzenstückes nach Aufheizen mit dem Schweißbrenner zwecks chemischer Analyse (Abb. 1.13, rechts) – extrem erschwert worden.

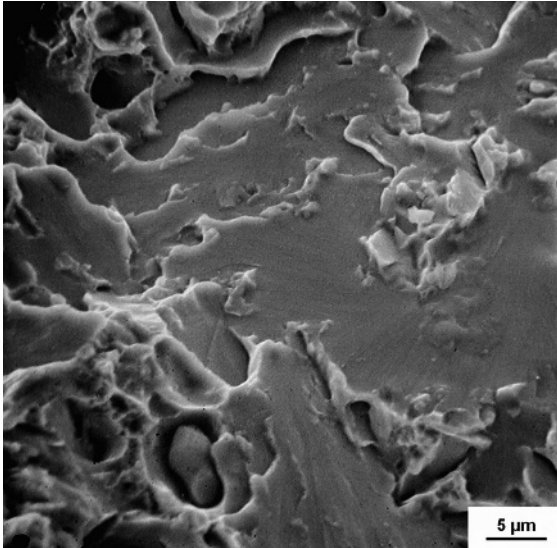
**Abb. 1.14** Spaltbruch, repräsentativ für sämtliche Brüche in Abbildung 1.13.

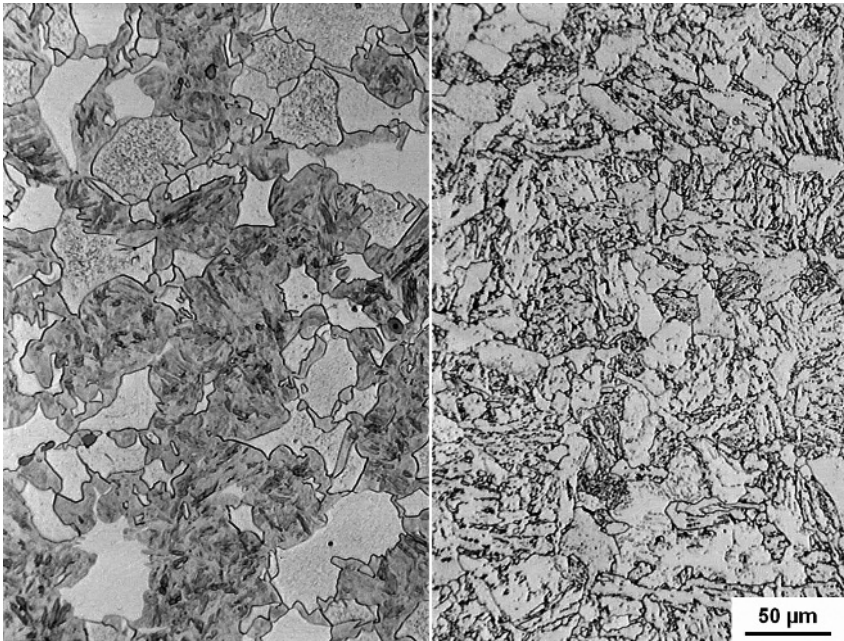
**Abb. 1.15** Mangelhaftes (links) und korrektes (rechts) Vergütungsgefüge der Schlossstücke des Schadensteiles und eines Vergleichsgewehres.
