## Ein Kriminalpuzzle

### Ein mysteriöser Seilriss

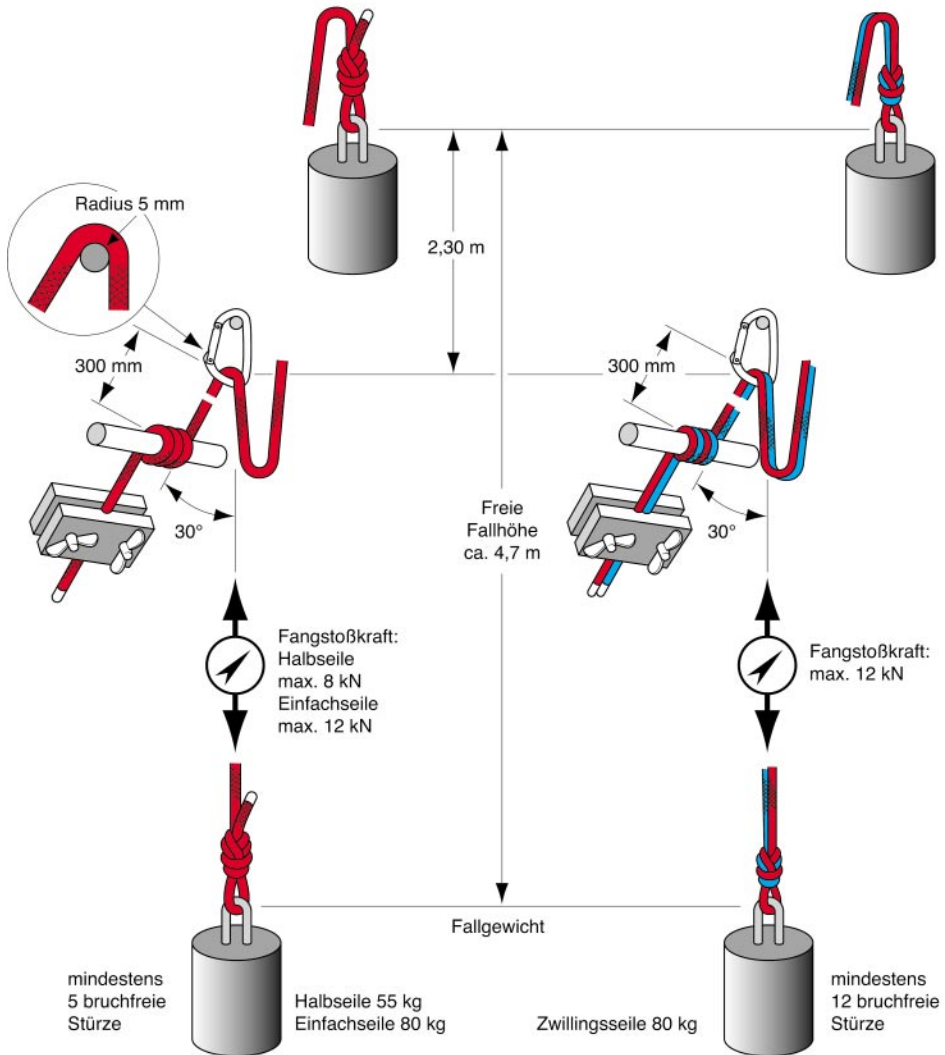
## Fallprüfung nach Norm EN 892 und UIAA 101

Doch es sollte noch verrückter kommen. Ich schickte einige Stücke des Unfallseiles zur Belastungsprüfung nach Stuttgart. Mit einer Probe wurde ein Fallversuch unternommen. Ergebnis: ein Sturz gehalten, allerdings mit einem deutlichen Anriss. Fangstoß 8,5 kN (ca. 850 kp). Wieder standen wir vor einem Rätsel. Wenn ein Seil noch einen Normsturz aushält, dann kann es beim Abseilen nie und nimmer reißen. Die Verwirrung war komplett.

Wir sahen uns daraufhin noch einmal das auf der Fallprüfanlage belastete Seilstück genauer an, das den einen Sturz, wenn auch mit Anriss, ausgehalten hatte. Die Beinahe-Rissstelle befand sich eigenartigerweise innerhalb der freien Seilstrecke (zwischen Fallgewicht und Umlenkante), also dort, wo ein Seil gleichmäßiger Festigkeit (richtig: Kantenarbeitsvermögen) überhaupt nicht reißen kann. Immer noch standen wir vor einem Rätsel. Die Ver-

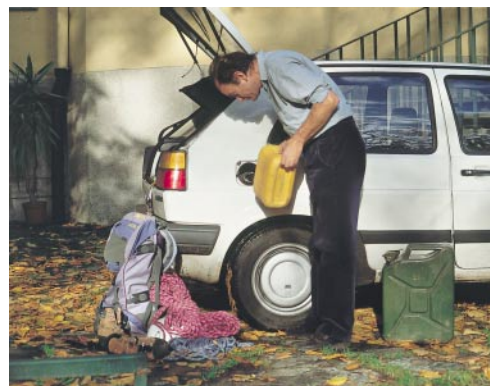
... ungefährlich!

Seile nicht mit Chemikalien und deren Dämpfen in Berührung bringen, insbesondere nicht mit Säuren. Sollte jedoch einmal ein Seil einige Spritzer Benzin oder Dieselmotorkraftstoff abbekommen, muss es deshalb nicht ausgesondert werden.

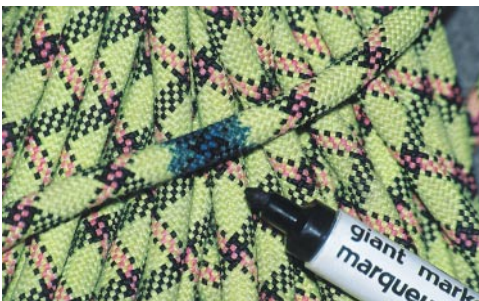
Mittenmarkierung: Mit Farbstift ...

Ein besonderer Markierungsstift wurde inzwischen vom Autor untersucht, weil der amerikanische Exporteur angab, dass damit keinerlei Beeinträchtigungen am Seil auftreten würden. Ergebnis: falsch! Abnahme der Anzahl ausgehaltener Normstürze bis zu 50 %. Hierzu siehe Band 2, Seite 123. Trotzdem bestand noch keine unmittelbare Bruchgefahr. Gefährlich hätte es erst werden können, wenn exakt die drei oder vier Zentimeter lange Markierung bei Sturzbelastung auf einer Felskante zu liegen gekommen wäre. Die Wahrscheinlichkeit einer solchen Belastung dürfte aber sehr gering sein (siehe hierzu die Seilrisstabelle in Band 2, Seite 120). – Zum Einfluss weiterer Substanzen auf Seile siehe Band 2, Seite 114 f.

litätsminderung des Seiles führen. Bleibt derzeit nur die Möglichkeit, die Seilmitte mit Klebeband zu markieren. Das hat aber auch Nachteile. Erstens hält das Klebeband nicht lang, und zweitens ist es beim Seilabziehen (nach dem Abseilen) recht hinderlich.

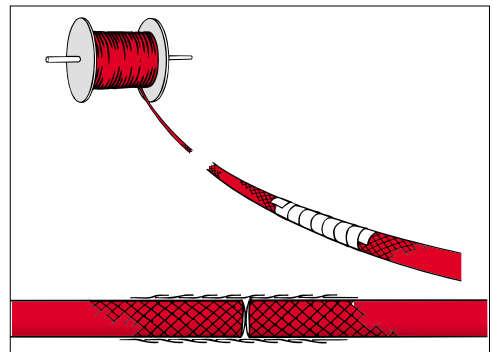
So unglaublich diese Story auch klingen mag, noch unglaublicher ist die Reaktion des Verkäufers im Sportgeschäft bei der Reklamation. Das Seil wurde ohne ein Wort der Entschuldigung umgetauscht, und der Sportkletterer musste sich noch dumm anreden lassen, »... was er denn eigentlich will, es sei ja schließlich nichts passiert«. Bleibt nur die Empfehlung:

**Traue keinem Seil mit Klebeband!**
